¿Quién tiene la culpa de la tragedia de Jimaní y Fonds Verrettes del Mayo 2004?

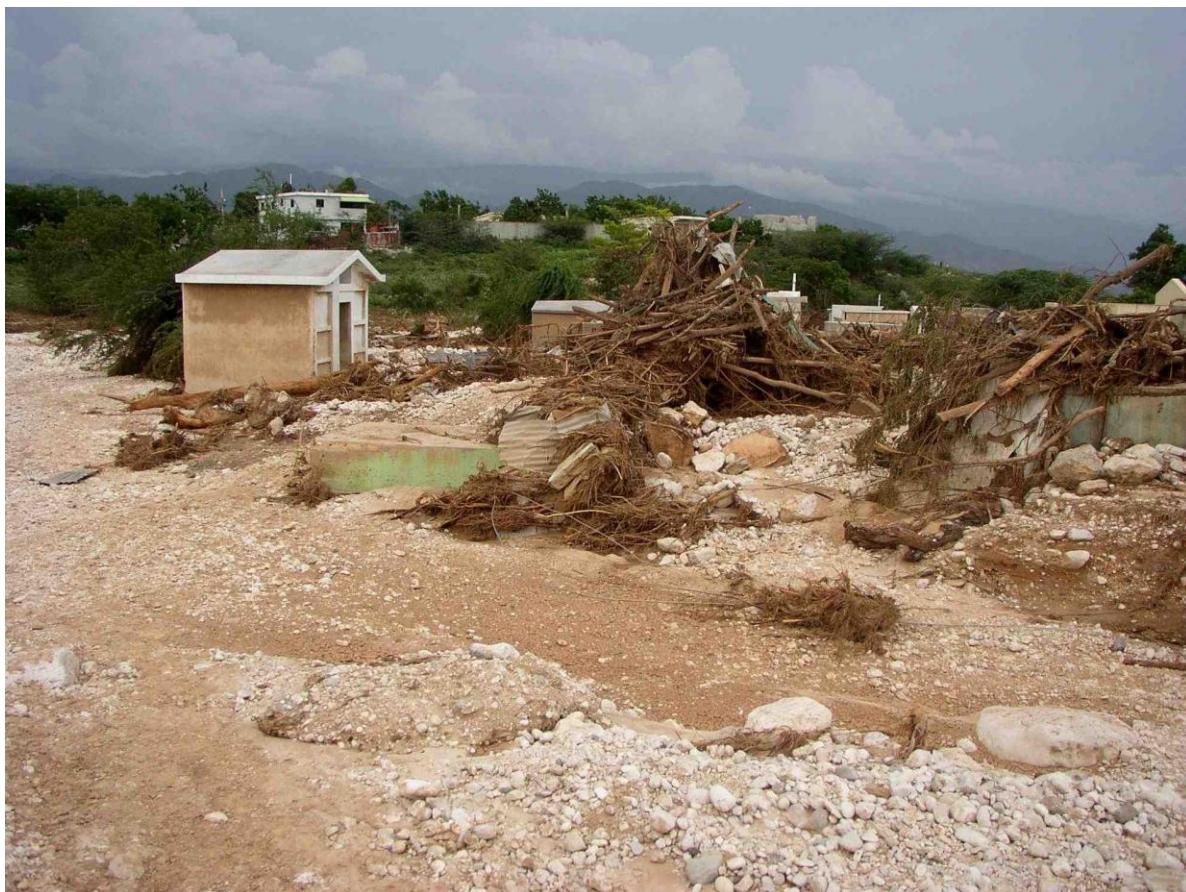
Jimani: Cementerio destruido

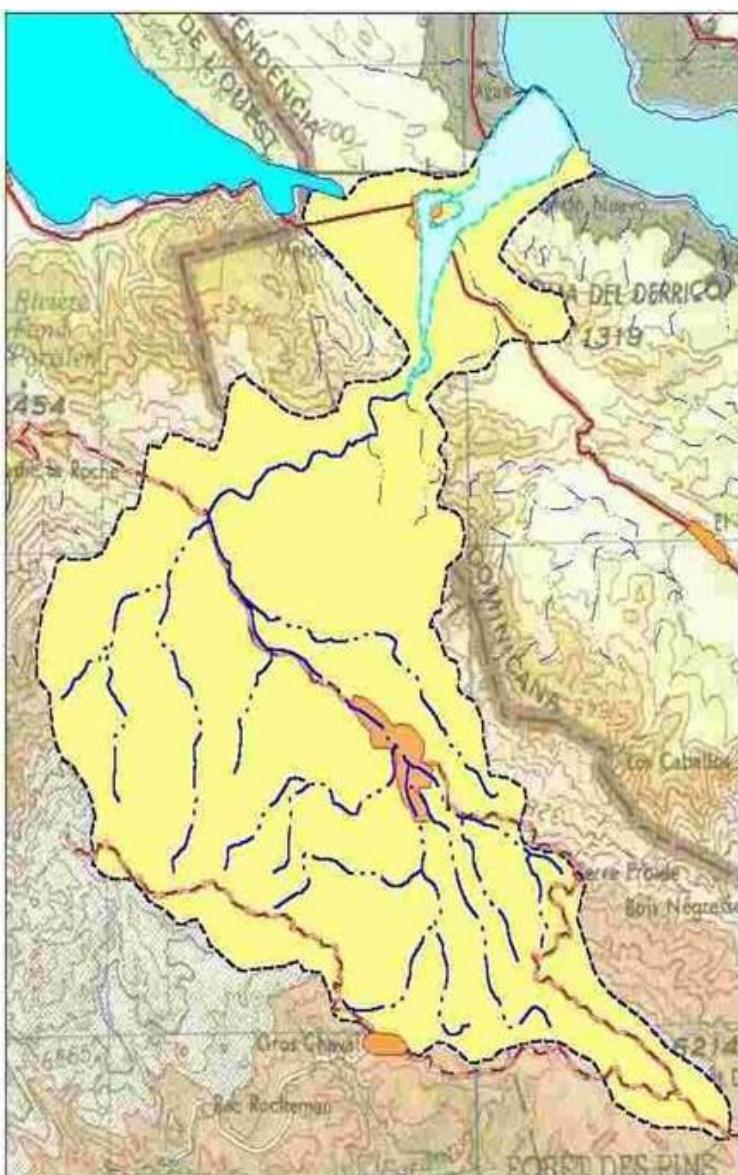
Mapa de la cuenca del Río Solier

La cuenca hidrográfica del Río Soliette abarca unos 165 km²; más del 80% queda en territorio haitiano. La cuenca alta está formada por el macizo del Massif de la Selle (más de 2000 msnm) en la parte occidental y una planicie en la zona de Gros Cheval, entre 1600 y 1800 msnm. De aquí el relieve baja bruscamente hacia la parte central de la cuenca con el pueblo Fonds Verrettes. Como los dedos de una mano Hay cinco cañadas que se juntan en Fonds Verrettes como los dedos de una mano, formando aquí lo que es el Río Soliette. Sin embargo este río solo lleva aguas superficiales en tiempos de fuertes lluvias. Los doce kilómetros entre Fonds Verrettes y el pueblo Soliette el río corre por encima de la roca madre, escondido por grava y gravilla de varios metros de espesor.
